# Põltsamaa linnas Viljandi mnt 1 ja Tallinna mnt 4a kinnistute ning lähiala detailplaneeringu muinsuskaitse eritingimused

Vana-Põltsamaa mõisa aia piirdemüür (reg nr 24011)  
Vana-Põltsamaa mõisa kuuri (reg nr 24010) kaitsevöönd  
Põltsamaa linnuse varemed vallikraaviga (reg nr 24002) kaitsevöönd  
Linnuse kultuurkihi (reg nr 9334) kaitsevöönd

Töö nr 19003467

Tartu 2019-2020

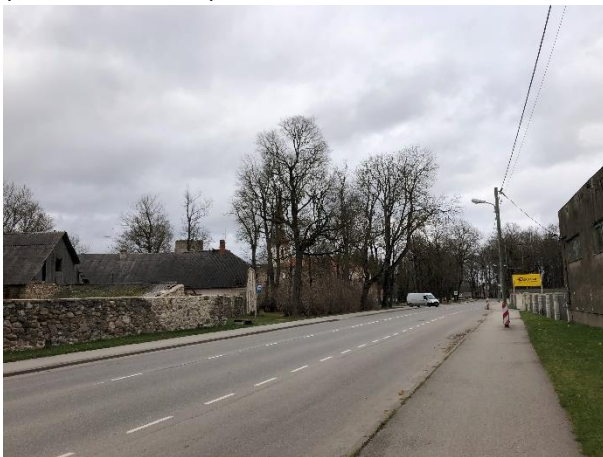
**Foto 5** Vaade mõisa aia piirdemüürile, teenijatemajale ja kuurile Viljandi mnt-lt (M. Kalle, okt, 2019)

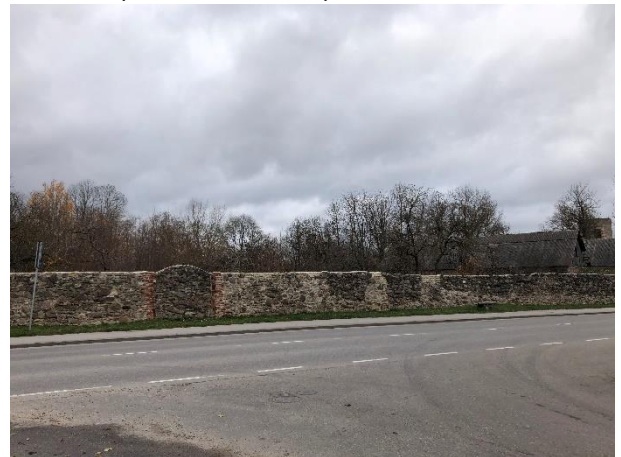
**Foto 6.** Vaade mõisa aia piirdemüürile Viljandi mnt-lt (M. Kalle, okt, 2019)

Piirdemüür on ehitatud arvatavasti 19. sajandi teises pooles. Tegemist on ligikaudu 1,7 m kõrguse pae- ja maakivimüüri. Müüritis ehitati piiramaks omaaegset põllumaad sõiduteest. Vana-Põltsamaa mõisa ansambli osaliselt säilinud ajalooline rajatis. Seisund: avariiline (2018)<sup>8</sup>.

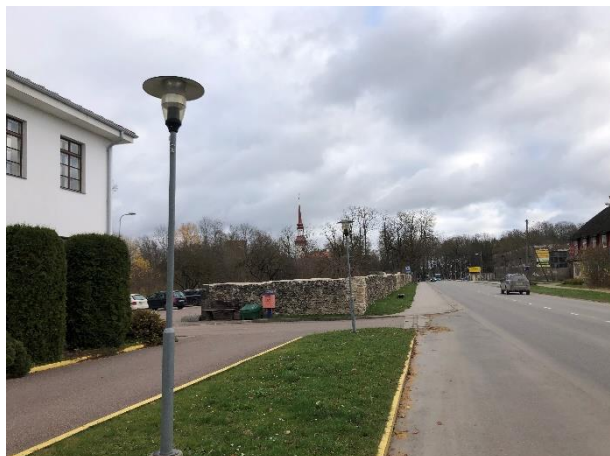
**Foto 7** Vaade mõisa aia piirdemüürile ja kirikule Viljandi mnt-lt (M. Kalle, okt, 2019)

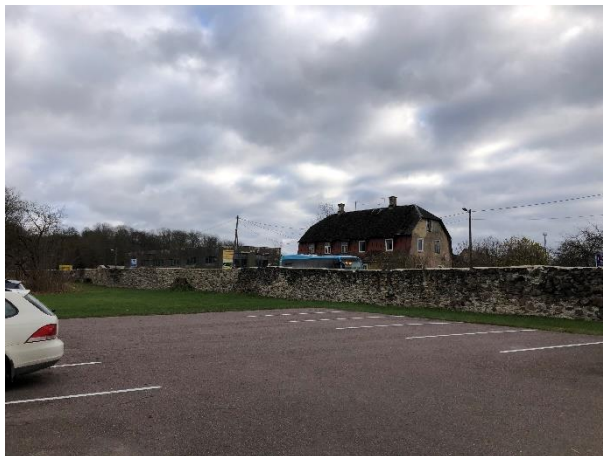
**Foto 8.** Vaade mõisa aia piirdemüürile planeeringuala lõunaosalt (M. Kalle, okt, 2019)

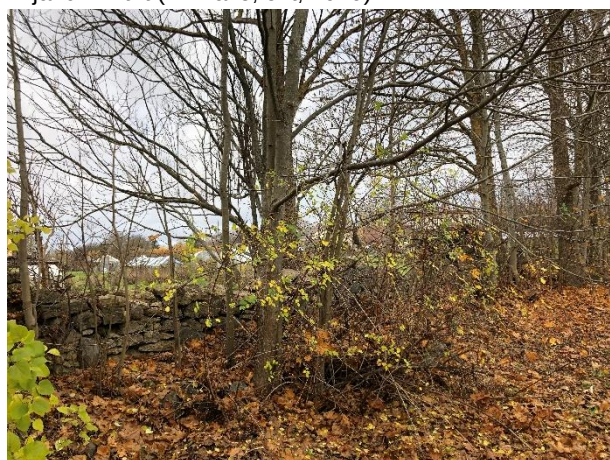
**Foto 9** Vaade mõisa aia piirdemüürile planeeringuala lääneküljel (M. Kalle, okt, 2019)

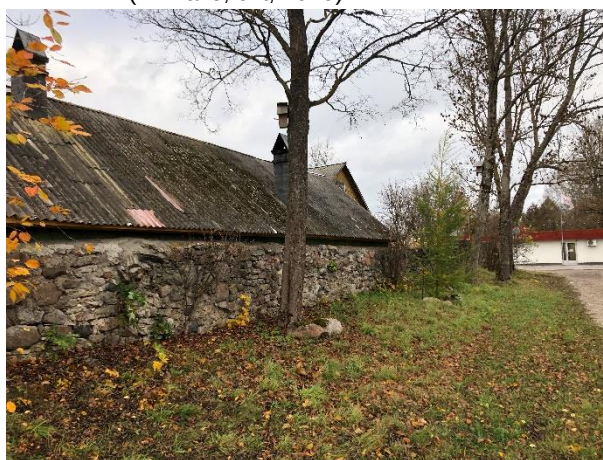
**Foto 10.** Vaade mõisa aia piirdemüürile planeeringuala lääneküljel Tallinna mnt poolsel osal (M. Kalle, okt, 2019)

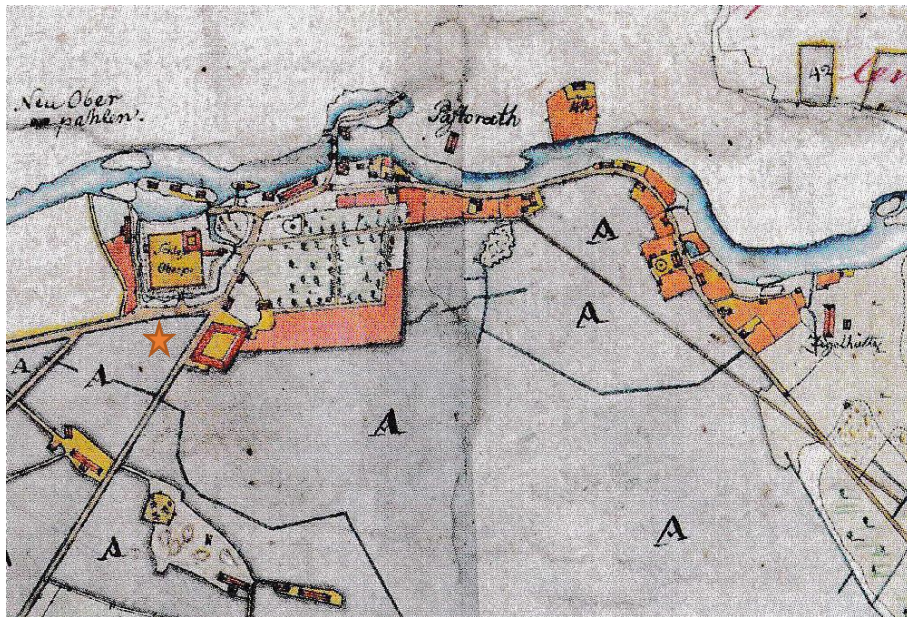
Vana-Põltsamaa mõisasüda 1816 vähendatud mõisa üldplaani<sup>30</sup>. Planeeringuala orient keskoht märgitud tähekesega
