## PÕLTSAMAA VALLAVALITSUS

### **Ettekirjutus**

Põltsamaa Vallavalitsusele sai teatavaks, et ehitis, mis asub Põltsamaa vald, Põltsamaa linn, Kuuse tn 3, 5/7 ja Pajusi mnt 10a, eelpoolnimetatud kinnistuid ühise tervikuna piirav piirdeaed, millest alles jäänud ja lagunened osad on ohtlikud Pajusi maanteel ja Kuuse tänaval eelpoolnimetatud kinnistute servas asuval kõnniteedel liiklejatele.

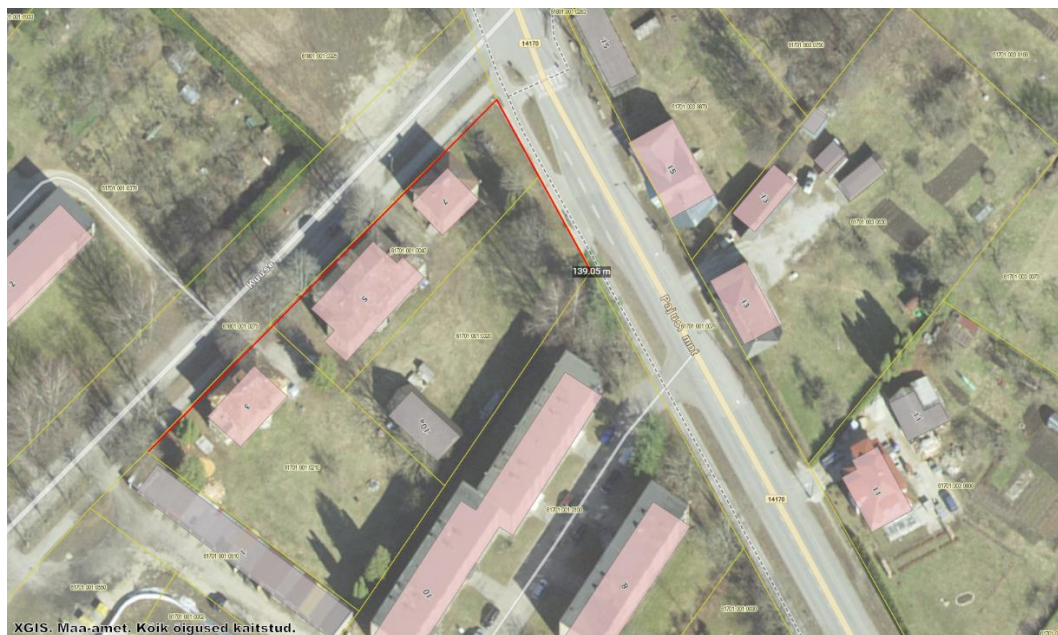
Paikvaatlusel tuvastati, et kinnistud Kuuse tn 3 katastritunnusega 61701:001:0210, Kuuse tn 5/7 katastritunnusega 61701:001:0040 ja Pajusi mnt 10a katastritunnusega 61701:001:0320 asuvad Põltsamaa kesklinnas. Põltsamaa linnas Kuuse tn 3 kinnistul Kuuse tänavaga piirneva kõnnitee vahetus läheduses, Kuuse tn 5/7 kinnistul Kuuse tänavaga ja Pajusi maantee kõnnitee vahetus läheduses ja Pajusi mnt 10 Pajusi maantee kõnnitee vahetus läheduses olev rajatis so piirdeaed on osaliselt eemaldatud ja allesjäänud osad lagunenud. Kinnistu piirile on jäänud aia betoonpostide metallarmatuur ja betoonalused. Kuuse tänaval kõnniteega vahetult piirnev piirdeaia betoonalus ja betoonpostide metallarmatuur paikneb 30 cm kaugusel kõnnitee servast. Pajusi maanteel paiknevad piirdeaiast allesjäänud osad 50 cm kaugusel kõnnitee servast.

Metallarmatuur koosneb neljast metallvardast, mis on omavahel kokku painutatud. Neljast metallvardast on üks varrastest painutatud, osadel postidel metallvarda painutatud osa suunaga kõnnitee poole. Metallarmatuuri kõrgus on 150 cm. Selliseid neljast erinevast metallvardast koosnevaid metallarmatuure on Pajusi maanteel 13 tk ja Kuuse tänaval 28 tk.

Paikvaatluse tulemusena jõudis järelevalvespetsialist veendumusele, et Põltsamaa linnas Kuuse tn 3, 5/7 ja Pajusi mnt 10a kinnistutel asuva piirdeaia konstruktsioonelemendid on inimese elule, tervisele või varale ohtlik ehitus ehitusseadustiku mõistes. Pooleldi eemaldatud ja lagunenud piirdeaed seab ohtu Põltsamaa linnas Kuuse tn 3, 5/7 ja Pajusi mnt 10a kinnisasjaga piirneval kõnniteel liiklevad jalakäijad. Kõnnitee on jalakäija, robotliikuri ja tasakaaluliikuriga liiklemiseks ettenähtud ja äärekiviga või muul viisil sõiduteest või jalgrattateest eraldatud teosa. Liiklusturvalisuse tagamiseks tuleb pöörata erilist tähelepanu ühistranspordipeatustele ja üldhariduskoolide ümbrusele. Kinnistu aadressiga Kuuse 5/7 ja Pajusi mnt 10a Pajusi maantee poolse kõnnitee servas asub bussipeatus. Kinnistute Kuuse tn 3 ja 5/7 piirneval Kuuse tänavaga kõnniteel liiguvad lapsed Põltsamaa

a) Viivitatamatult eemaldada Põltsamaa linnas Kuuse tn 3, 5/7 ja Pajusi mnt 10a kinnistutel kõnniteedega piirneval serval piirdeaia elemendid s.o betoonalused ja betoonpostide metallarmatuur. Ohu viivitamatul tõrjumisel ja kõrvaldamisel ei kohaldata ehitusseadustiku Lisa 1 (piirdeaia lammutamisega kaasnevad kaevetööd nõuavad ehitusteatist) sätestatud, mistõttu võib ilma ehitusteatiseta teha vajalikke lammutustöid.

b) Alternatiivselt: Korrastada (sirgestada) Põltsamaa linnas Kuuse tn 3, 5/7 ja Pajusi mnt 10a kinnistutel kõnniteedega piirneval serval piirdeaia betoonalus ja sirgestada betoonpostide metallarmatuur, valada nende ümber betoonist post ja aiapostide vahele paigaldada piirdeaia elemendid. Kui piirdeaia korrastamisega kaanevad kaevetööd, siis osa asendamisel samaväärsena ei ole vaja ehitusteatist esitada.
